Mission(s) : HANDIAGERP + ADAP

Rapport n° 000790861500028 - version 1

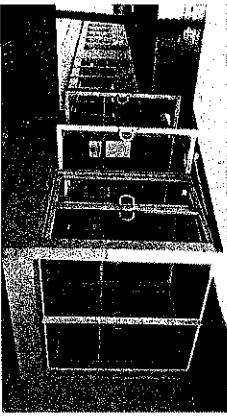
Fiche n°5

Localisation:	BATIMENT A Entrée non sécurisée RDC SAS 060
Maillon:	Accéder

Seuils d'accessibilité		
N°	Sur la chaîne	Obstacles		
1	OUI	Absence de motifs à l'intérieur des deux bandes horizontales de 5 cm sur le vitrage	4	3

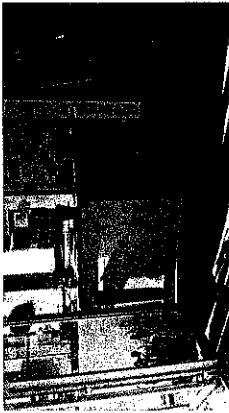
**Fiche n°6**

Localisation:	BATIMENT A
	Banque d'accueil
	RDC
	Accueil
Maillon:	Etre accueilli - s'informier

Seuils d'accessibilité			
N°	Sur la chaîne	Obstacles			
1	OUI			Banque d'accueil non adaptée

N°	Solutions		Nature de la solution	Estimation € HT
1	Installer un bureau d'accueil permettant la communication visuelle entre l'utilisateur et le personnel ainsi que la lecture et l'écriture sur un plan ayant un vide dans la partie inférieure pour le passage des jambes. / Corps d'état: Aménagement et équipements intérieurs		Léger	1000 €HT

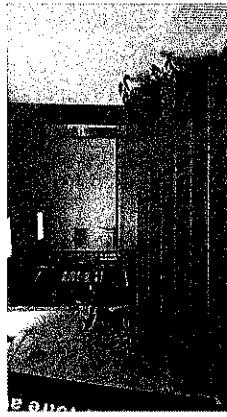
Localisation:	BATIMENT A Circulation du RDC RDC Escalier inférieur (accès au réfectoire)
Mailon:	Circuler au RDC

N°	Sur la chaîne	Obstacles	Seuils d'accessibilité			
1	OUI	Les caractéristiques de l'escalier liées à la sécurité d'usage ne sont pas respectées	3	3	4	4
2	OUI	Absence d'une main courante de chaque côté	3	4	4	4

N°	Solutions	Nature de la solution	Estimation € HT
1	Poser un rappel tactile et contrasté à 50 cm (ou 28 cm selon la configuration) de la première marche, un revêtement contrasté sur la première et dernière contremarches et un contraste sur 3 cm en horizontal sur les nez de marches / Corps d'état. Signalétique	Léger	1320 €HT
2	Poser une main courante de chaque côté de l'escalier à une hauteur comprise entre 0,80 et 1,00 m par rapport au nez de la marche, continue, préhensible, rigide, différentielle de la paroi et se prolongeant horizontalement de 28 cm au-delà de la première et dernière marche de chaque volée sans créer un obstacle dans la circulation. / Corps d'état: Serrurerie - Métallerie	Léger	1430 €HT

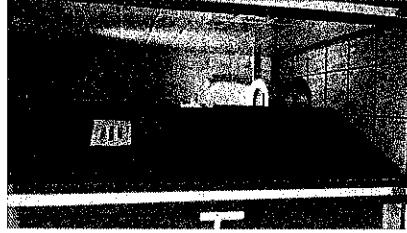
Fiche n°8

Localisation:	BATIMENT A
	Sanitaires homme
	RDC
	Sanitaires garçons 058
Maillon:	Utiliser les fonctionnalités du RDC

N°	Sur la chaîne	Obstacles	Seuils d'accessibilité		
1	OUI	Absence de cabinet d'aisances aménagé au même endroit que les cabines tous publics ou située à proximité au même niveau	2	4	1

N°	Solutions	Nature de la solution	Estimation € HT
1	<p>Créer un cabinet d'aisances accessible mixte à proximité du bloc sanitaires publics et accessible directement depuis les parties communes. Un cabinet d'aisances adapté est un espace comportant : un espace d'usage horizontal d'1,30 x 0,80 m situé latéralement à la cuvette et en dehors du débattement de la porte, un lave-mains avec une hauteur de son plan supérieur d'au plus 0,85 m, une barre d'appui latérale à la cuvette permettant le transfert et apportant une aide au relevage et située à une hauteur comprise entre 0,70 et 0,80 m, une cuvette avec une surface classée à une hauteur comprise entre 0,45 et 0,50 m (abattant inclus), un dispositif placé sur la porte permettant de refermer la porte derrière soi une fois entré, les accessoires présents entre 0,90 et 1,30 m. En complément, un espace de manœuvre demi tour d'un diamètre d'au moins 1,50 m doit être présent de préférence dans le volume où à défaut être située à l'extérieur à proximité de la porte. Un panneau de signalisation indique que le cabinet est utilisable par tous. / Corps d'état: Plomberie - Sanitaire - Chauffage - Ventilation</p>	Lourd	8000 €HT

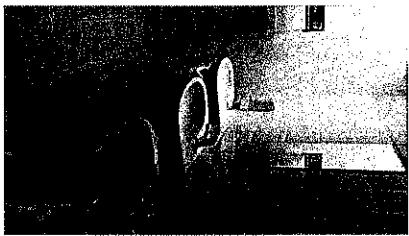
Fiche n°9

Localisation:	BATIMENT A
	Sanitaires femme
	RDC
	Sanitaires garçons et filles (058-059)
Mailon:	Utiliser les fonctionnalités du RDC

N°	Sur la chaîne	Obstacles	Seuils d'accessibilité			
1	OUI	Absence d'un lavabo accessible	3

N°	Solutions		Nature de la solution	Estimation € HT
1	Installer un lavabo avec un vide inférieure d'une profondeur d'eau moins 0,30, d'une largeur d'eau moins 0,60m et d'une hauteur d'eau moins 0,70m. Le choix et le positionnement de la robinetterie permet un usage complet du lavabo en position assis. Corps d'état: Plomberie - Sanitaire - Chauffage - Ventilation		Léger	1000 €HT

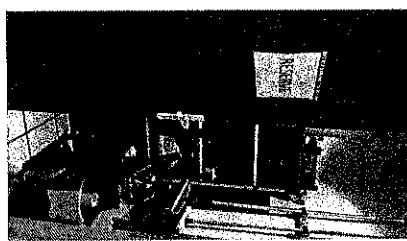
Fiche n°10

Localisation:	BATIMENT A
Sanitaires femme	
RDC	
Sanitaires filles 059	
Mailon:	Utiliser les fonctionnalités du RDC

N°	Sur la chaîne	Obstacles	Seuils d'accessibilité			
1	OUI	Absence d'un lave-mains avec un plan supérieur = à 0,85m	2	4	4	4
2	OUI	La largeur de passage dans le bloc sanitaires desservant le cabinet d'aisances adapté est insuffisante	2	4	4	4
3	OUI	Les cabinets d'aisances adaptés ne sont pas repérés	2	4	4	4

N°	Solutions	Nature de la solution	Estimation € HT
1	Poser un lave-mains avec un plan supérieur inférieur ou égal à 0,85 m / Corps d'état Plomberie - Sanitaire - Chauffage - Ventilation	Léger	900 €HT
2	Modifier l'implantation du sanitaire adapté afin d'assurer un espace de manœuvre de porte (ouverture de la porte en tirant: 2,20 x 1,20 m, ouverture en poussant: 1,70 x 1,20 m) et une largeur de circulation d'au moins 1,20 m. La règle L1 L2 >= 2 m doit être vérifiée afin de permettre à une personne en fauteuil roulant d'entrer ou de sortir du local depuis la circulation. (Commentaire: Présence d'une circulation de 0,80 m de largeur.) / Corps d'état: Cloisons - Peinture - Plâtrerie - Finition	Lourd	5000 €HT
3	Poser une signalétique avec pictogramme indiquant un sanitaire utilisable partout (H & F handicapés ou non) (Commentaire: Le WC adapté est signalé comme un local "réservé". Modifier la signalétique.) / Corps d'état: Signalétique	Léger	80 €HT

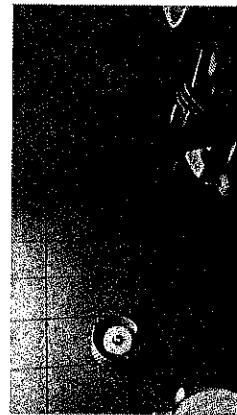
Fiche n°27

Localisation:	BATIMENT B Douches mixte RDC
Mailon:	Douche adaptée - Sanitaires 021 Utiliser les fonctionnalités du RDC

N°	Sur la chaîne	Obstacles	Seuils d'accessibilité		Nature de la solution	Estimation € HT
1	OUI	Autun équipement permettant de s'asseoir et de disposer d'un appui en position debout dans la douche	2	4	WC adapté	800 €HT

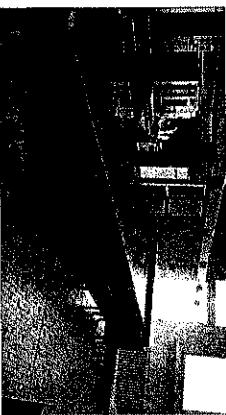
Fiche n°12

Localisation:	BATIMENT A
	Salles diverses
RDC	Plan de travail Boulangerie, Pâtisserie et Boucherie/Charcuterie (043-044-045-051)
Maillon:	Utiliser les fonctionnalités du RDC

N°	Sur la chaîne	Obstacles	Seuils d'accessibilité			
1	OUI	L'équipement ou partie du mobilier pour lire, écrire ou utiliser un clavier n'est pas accessible aux personnes handicapées	2	2	2	2

N°	Solutions	Nature de la solution	Estimation € HT
1	Remplacer ou modifier le mobilier par au moins un mobilier accessible. Il est accessible par un cheminement d'une largeur d'eau moins 1,20 m, comportant à son droit un espace d'usage horizontal de 1,30 x 0,80 m. Le mobilier nécessitant de lire un document, écrire ou utiliser un clavier présente un plan supérieur à une hauteur d'eau plus 0,80 m et un vide en partie inférieure avec une profondeur d'eau moins 0,30 m, une largeur d'eau moins 0,60 m et une hauteur d'eau moins 0,70 m. Il est repéré par un contrebas visuel ou un escalier (Commentaire: La hauteur de chaque plan de travail est de 0,90 m.) / Corps d'état. Agencement	Léger	3000 €HT
